廊桥“重生” 本色依旧

——浙江泰顺廊桥灾后修复保护工程侧记

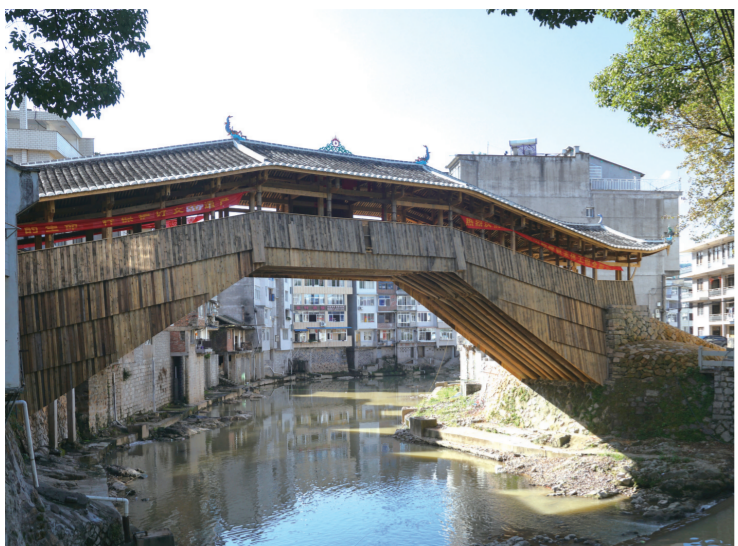
修复保护工程完成后的薛宅桥

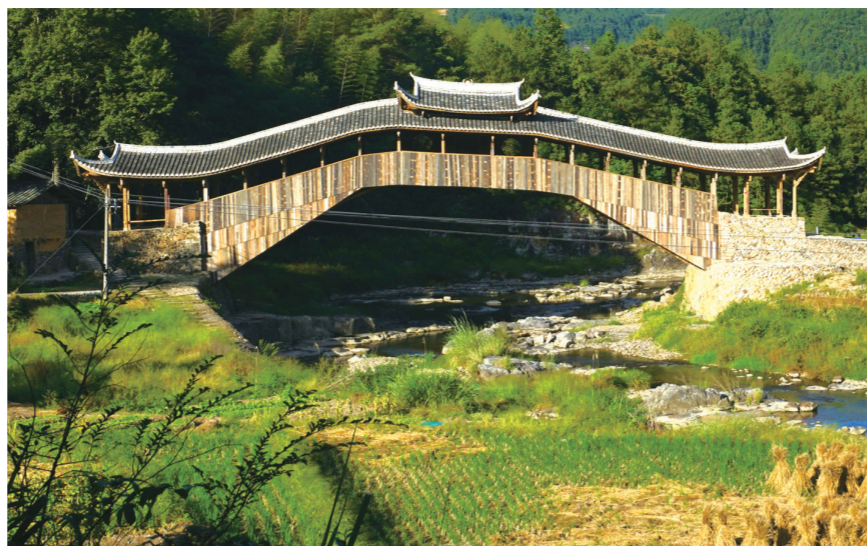
修复保护工程完成后的文兴桥

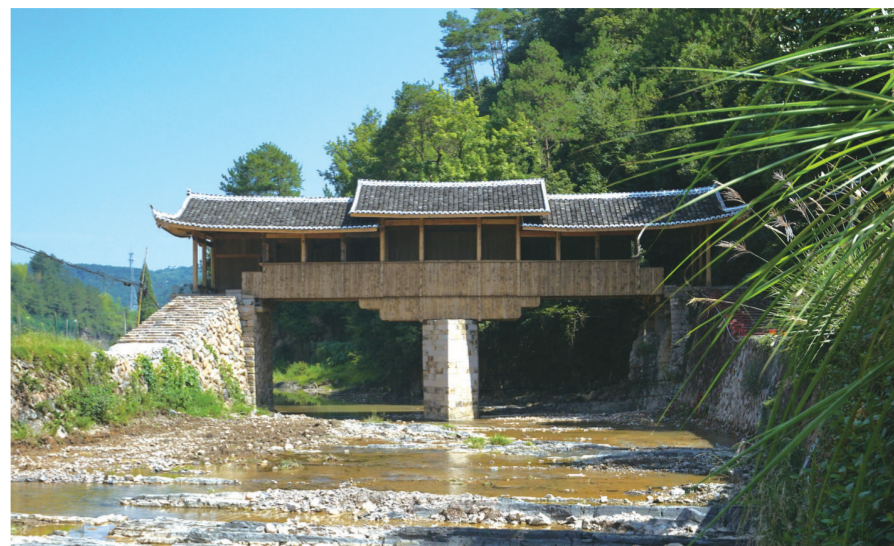
修复保护工程完成后的文重桥

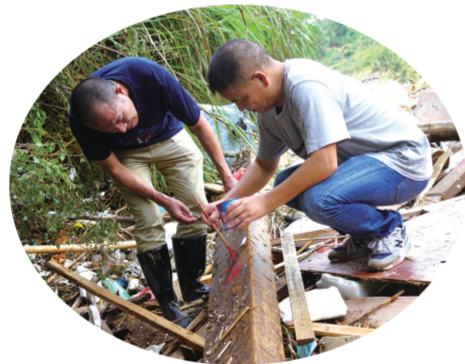
第一时间征集整理木构件

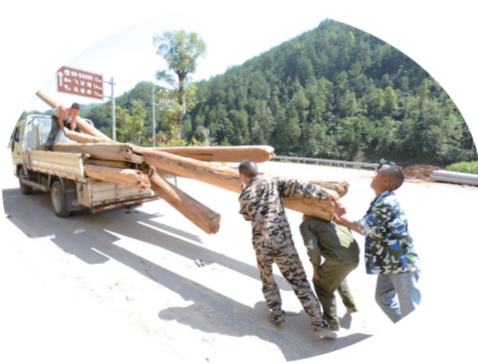
村民自发抢救木构件

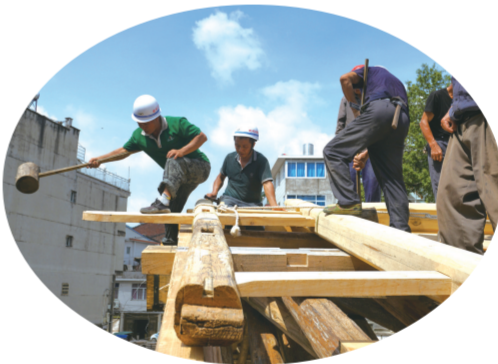
传承人在施工

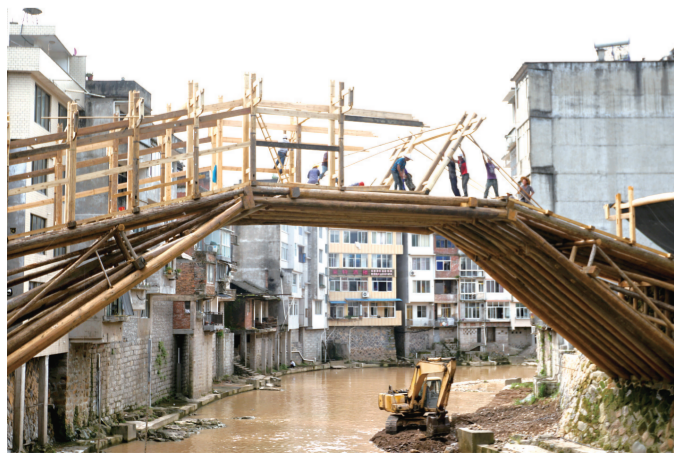
薛宅桥修复现场

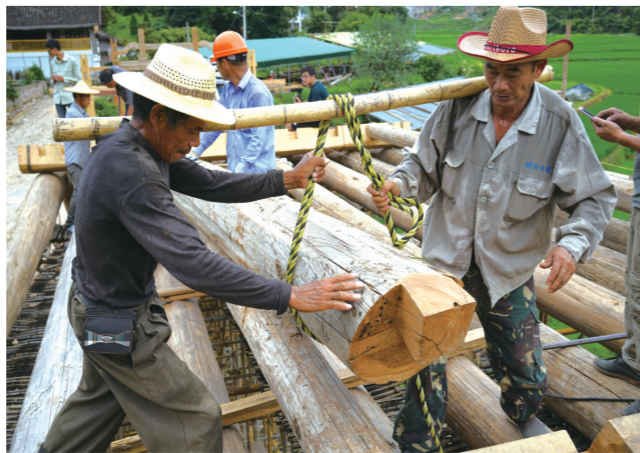
文兴桥修复现场

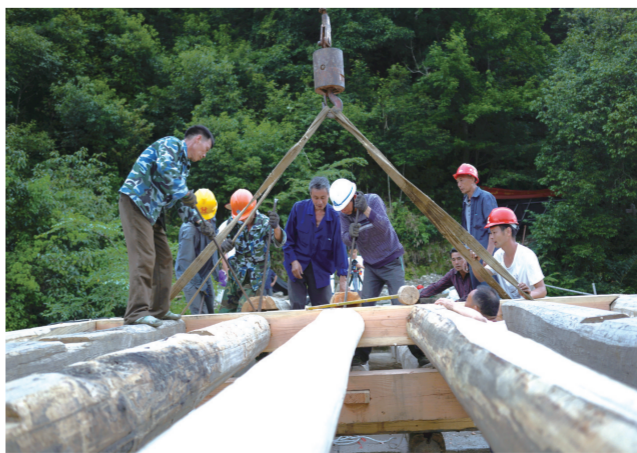
文重桥修复现场

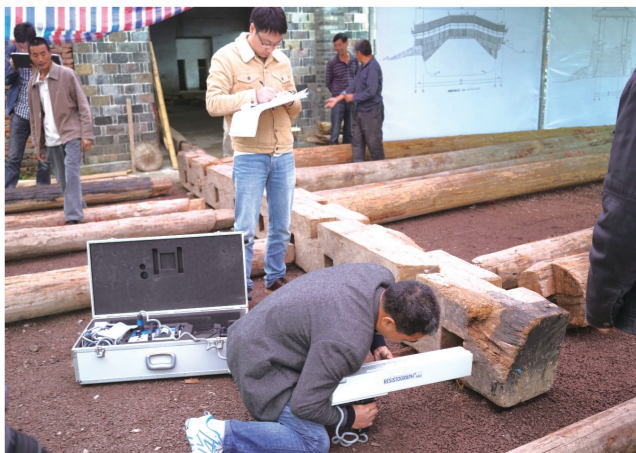
浙江省古建院专家运用应力波、阻抗仪对桥木进行甄别
